Vastaanottaja
Kristiinankaupunki

Asiakirjatyyppi
Kulttuuriympäristö- ja maisemaselvitys

Päivämäärä
30.4.2021

SISÄSATAMAN ASEMAKAAVA KULTTUURIYMPÄRISTÖ- JA MAISEMASELVITYS

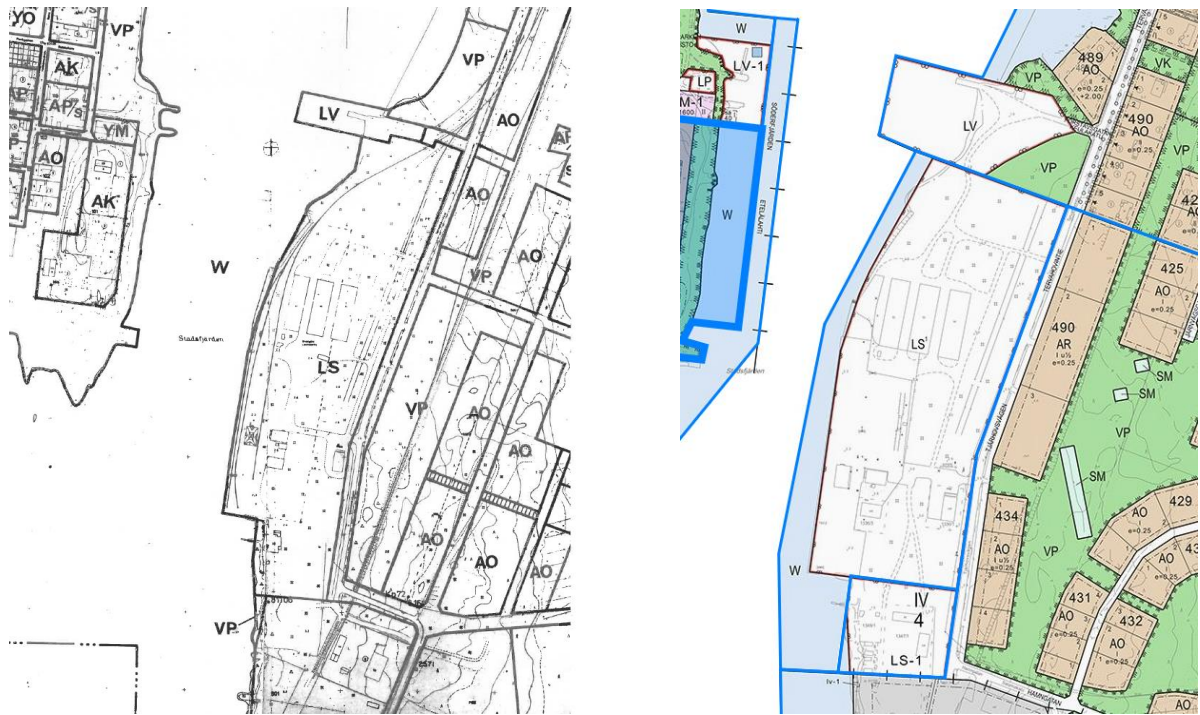
Kuva 2-2. Vasemmalla ote alueen oikeusvaikutuksettomasta osayleiskaavasta (1998). Oikealla ote asemakaavayhdistelmästä (2010). Eri asemakaavojen rajaukset on esitetty sinisellä.

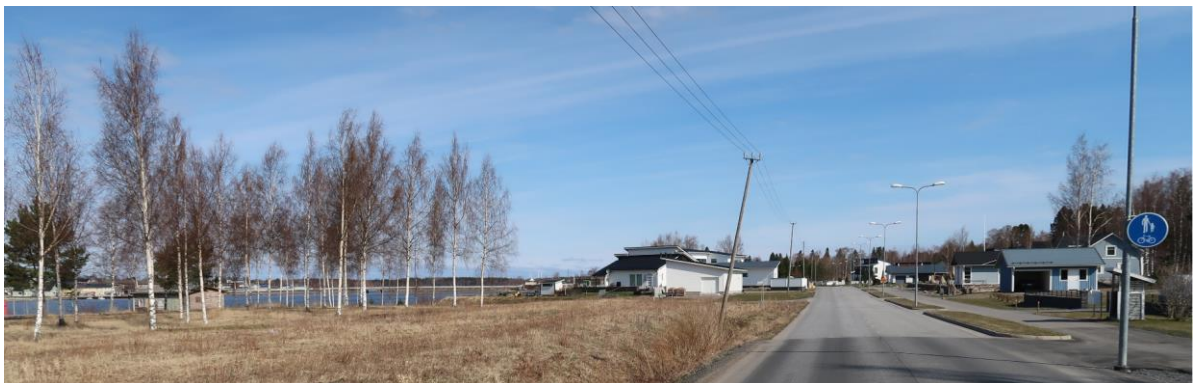
Kuva 3-2. Tervahovin tieltä pohjoiseen kuvattuna. Kuvassa näkyy uutta rakennuskantaa 2000-luvulta.

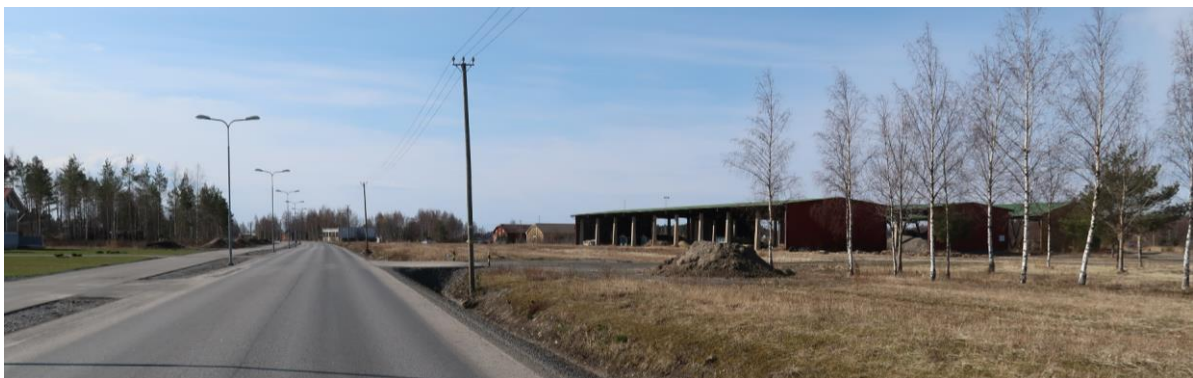
Kuva 3-4. Tervahovin tieltä etelään kuvattuna. Kuvassa näkyvät vanhat makasiinit sekä laajat varastohallit 80-luvulta.

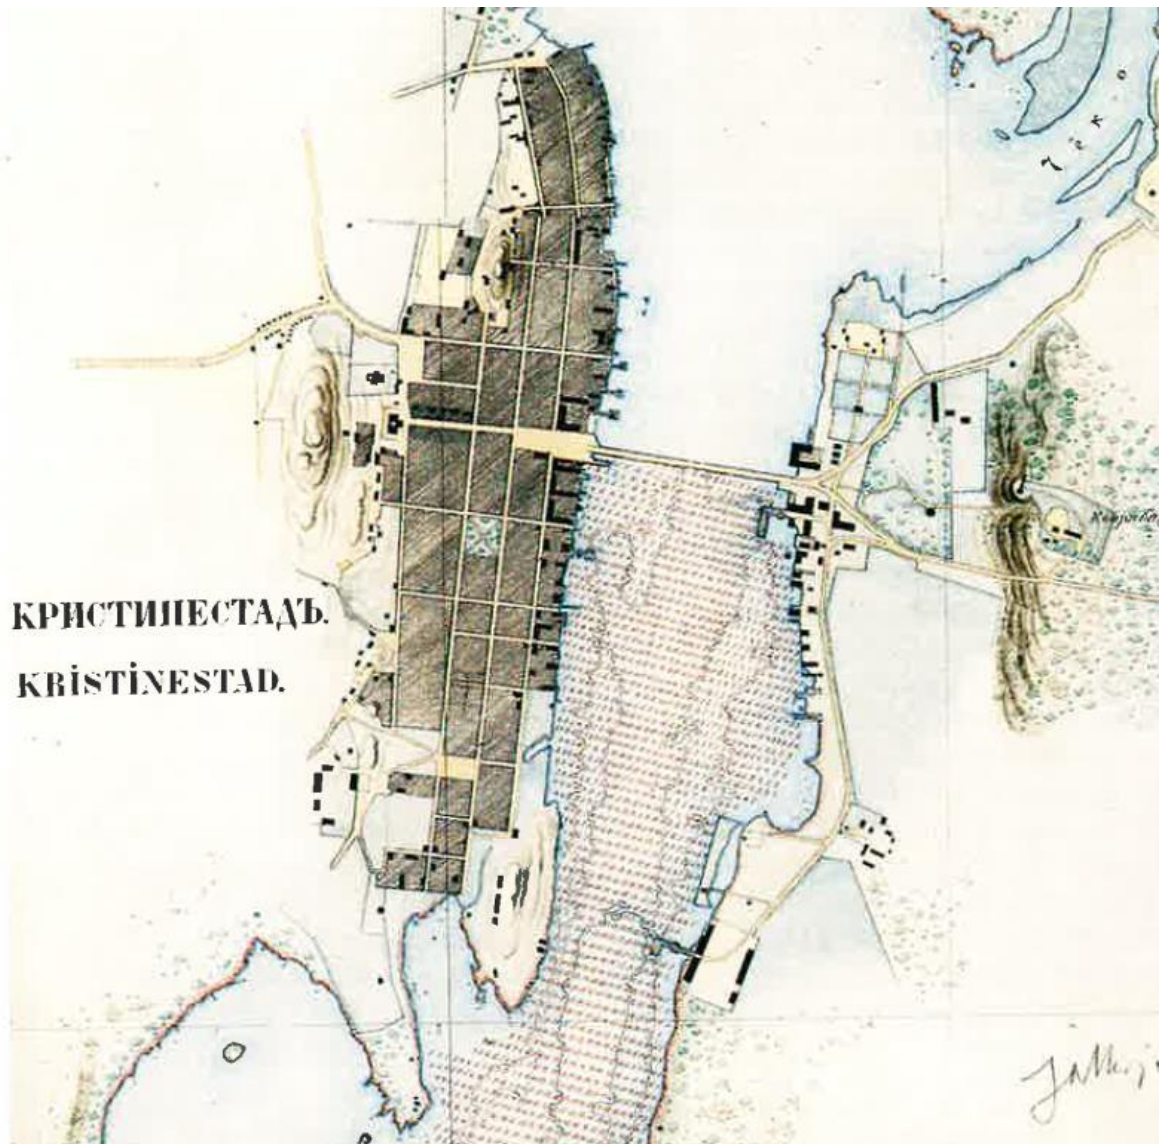
Kuva 4-3. Ote luotsauskortista Venäjän vallan alta. Laadittu 1872. Kortissa näkyvät Tervahovin makasiinit, Tervahovin laituri ja sen pohjoispuolella painolastimöljä. (Lähde: Merenkulkuhallitus/ Norrvik, 1999, s. xx).

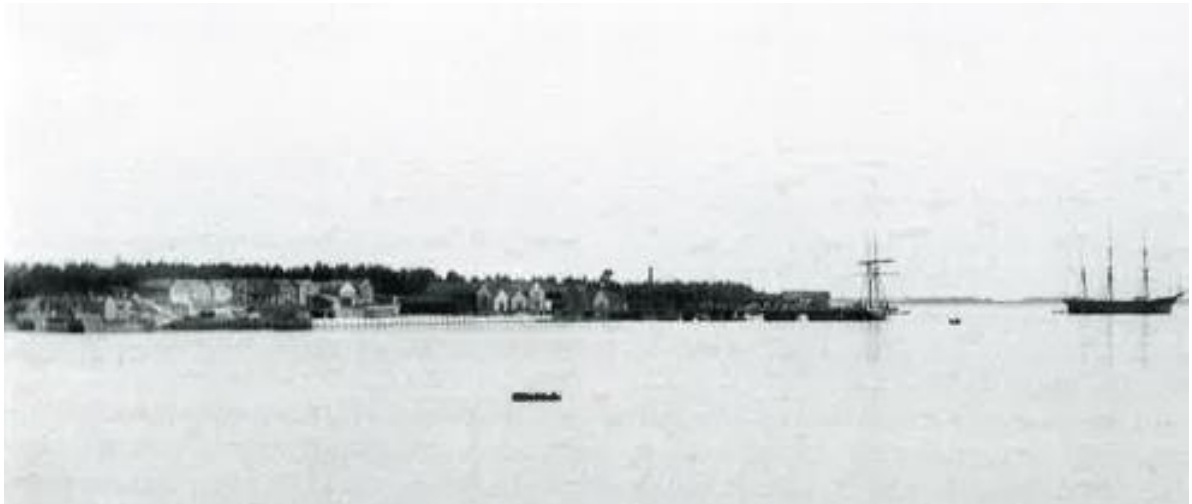
Kuva 4-5. Tervahovi kaupungin sillalta kuvattuna vuonna 1887. © Museovirasto, valokuva, Lydia Florin. (Lähde: Norrvik, 1999, s. 502). Kuvassa näkyvä pitkä laituri on painolastilaituri ja oikealla näkyy tervahovin laituri ja sen takana lukuisat makasiinit.

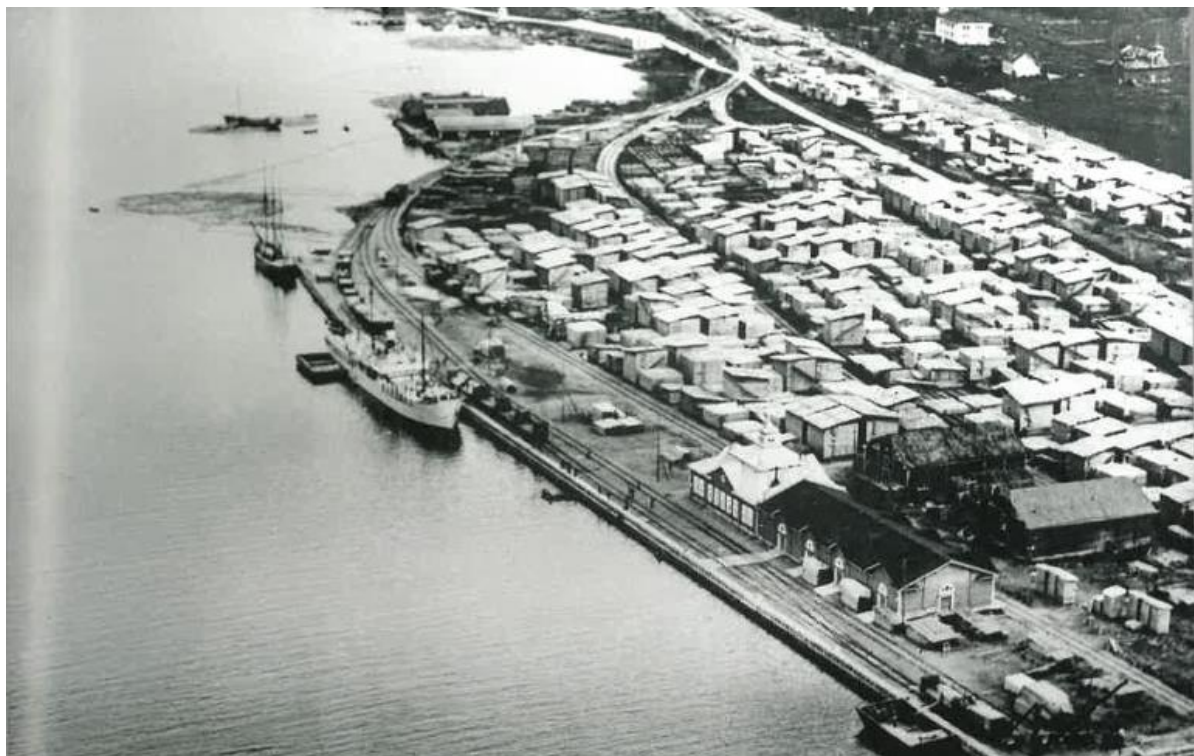
Kuva 4-8. Ilmakuva sataman alueesta noin 1920-luvulta. Kuva on todennäköisesti vanhin ilmakuva Kristiinankaupungista. Kuvassa näkyvät viisi rautatieraidetta sekä laaja varastoalue. (Lähde: Haavisto, 1999).

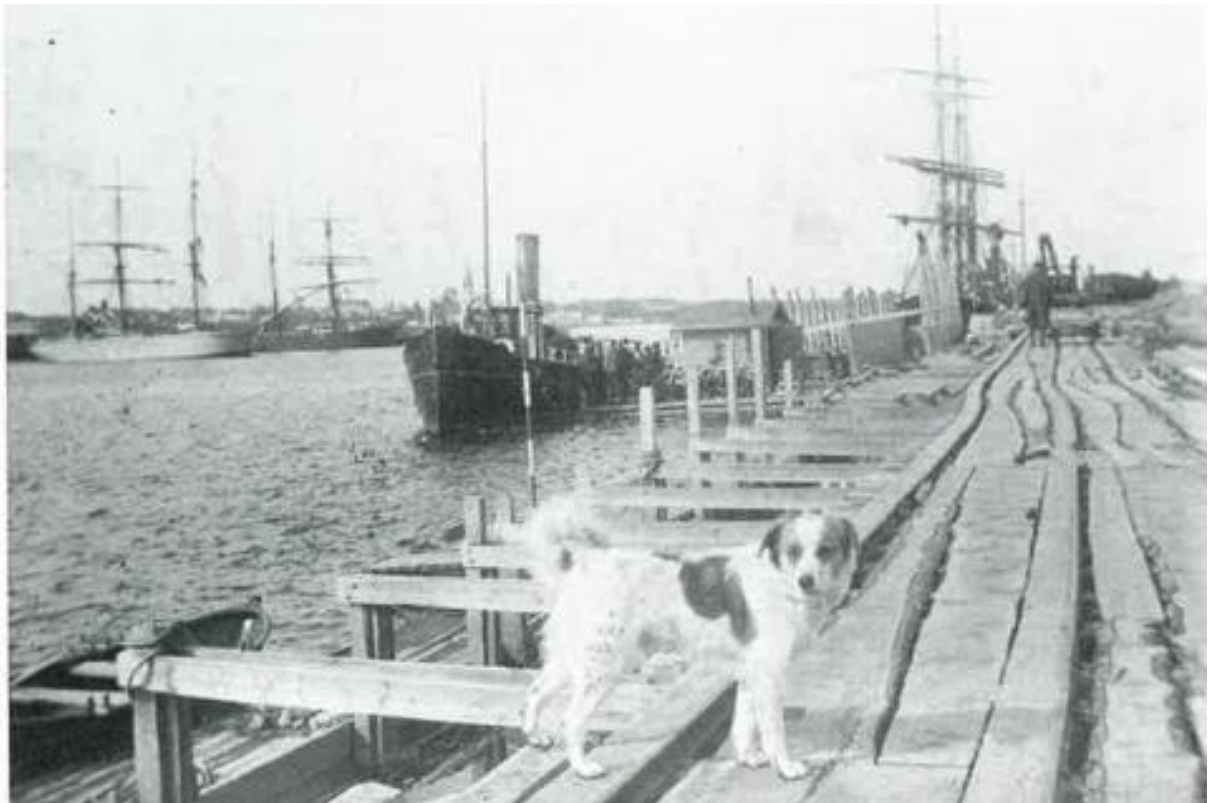
Kuva 4-10. Kivilaituri rakenteilla vuonna 1913. Kuvattu etelästä pohjoiseen. Kauimmaisena vasemmalla on parkkilaiva CEDIA ja laiturin luona hinaaja OIVA. Kuvan omistaa Lars Axén, valokuvaaja tuntematon. (Lähde: Norrvik, 1999, s. 545)

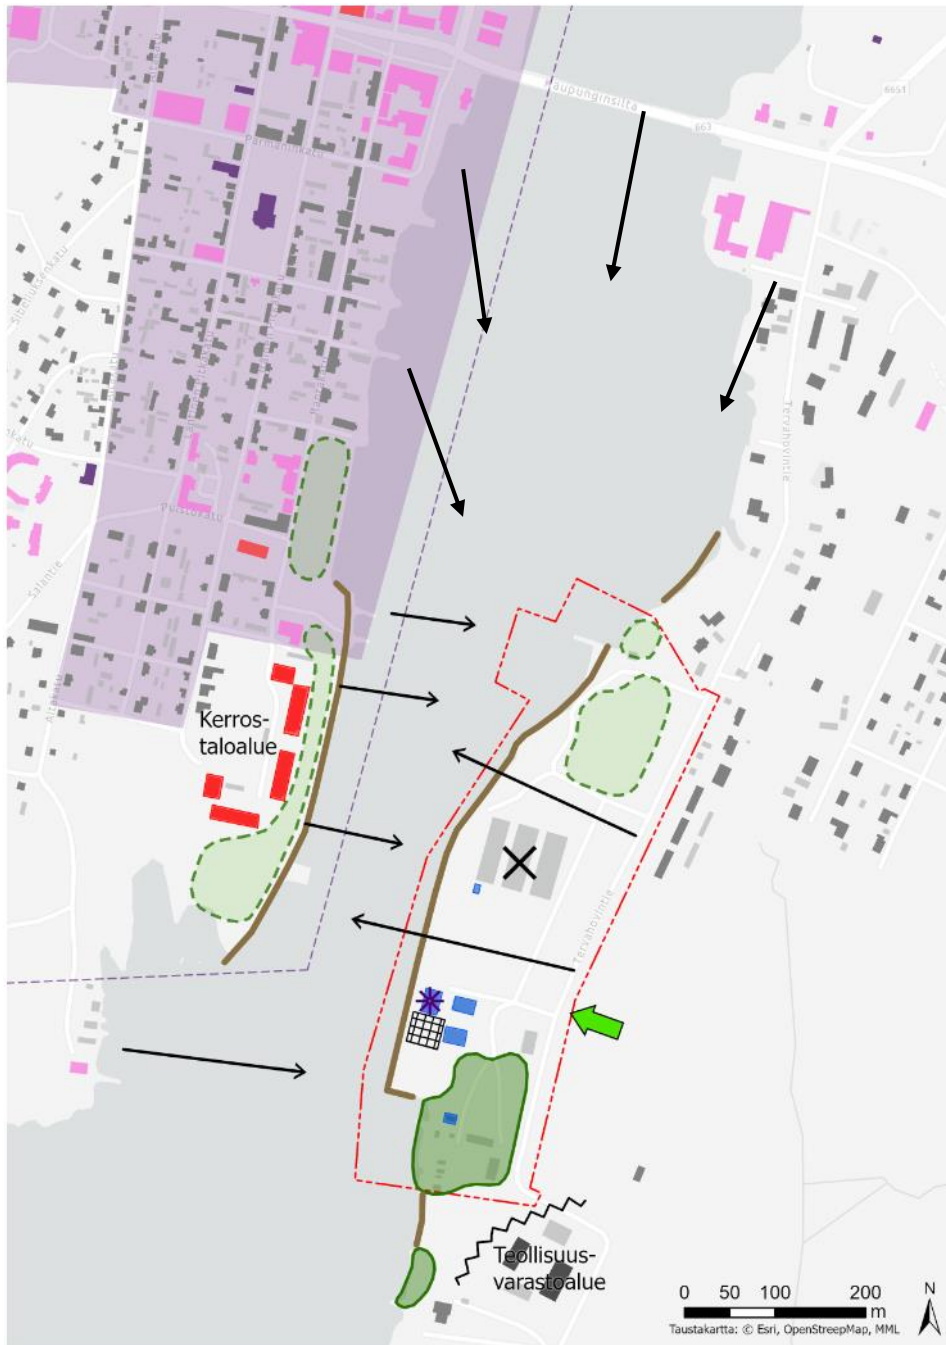
Kuva 5-2. Analyysikartta alueen maisemasta.

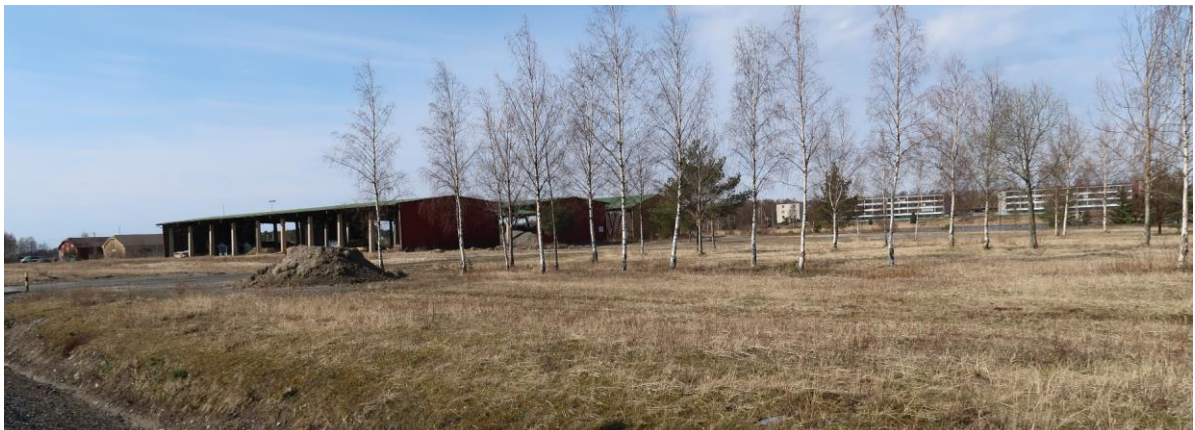
Kuva 5-5. Suunnittelualueita Tervahovintieltä kuvattuna. Kuvassa näkyvät vastapuolen kerrostalot, suuret varastohallit sekä makasiinirakennukset taustalla.

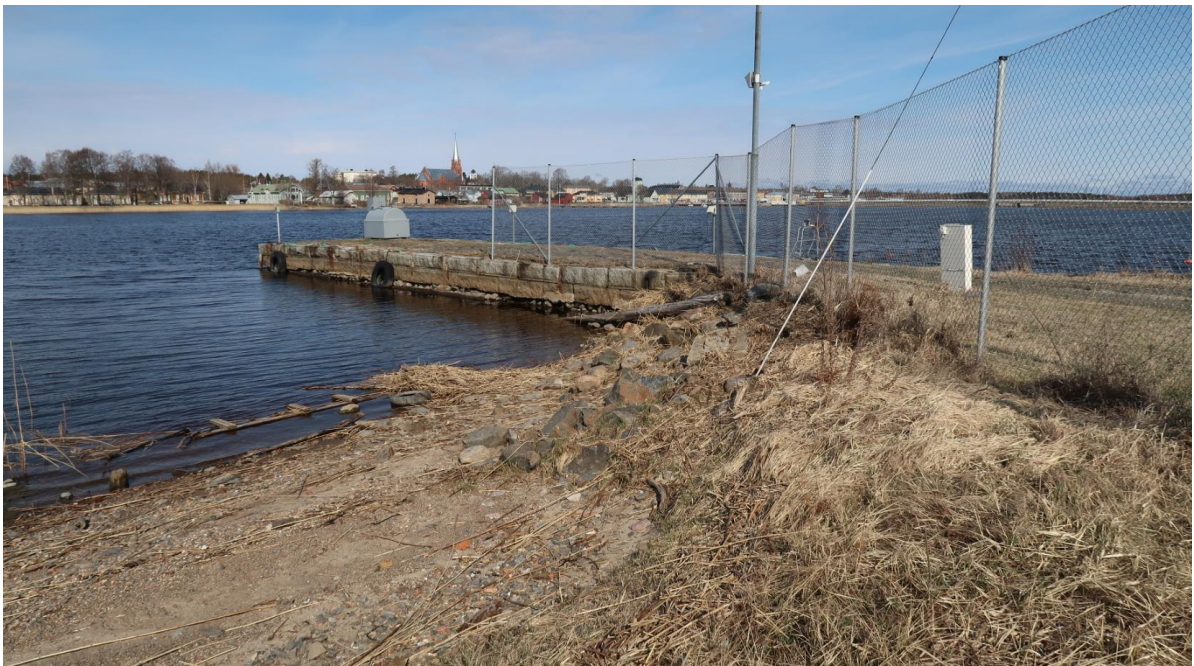
Kuva 5.7. Pohjoisen satama-aluetta kuvattuna. Kivilaituri on karttatarkastelun perusteella rakennettu noin 60-luvulla.

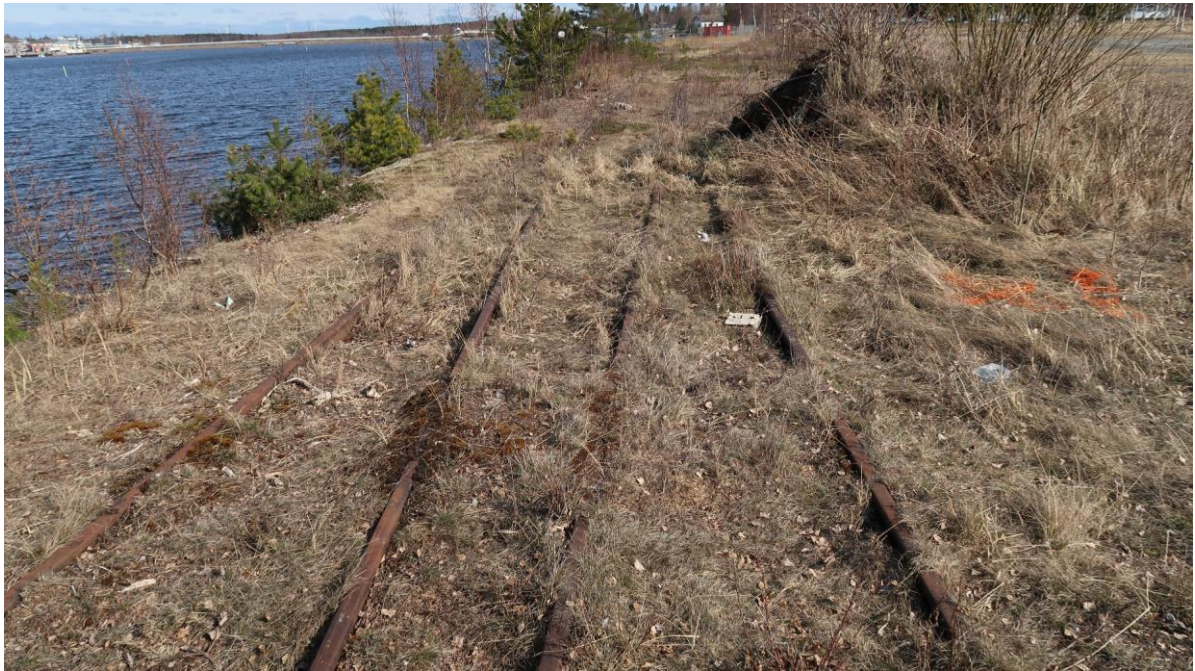
Kuva 5-8. Raiteita satama-alueella kuvattuna.

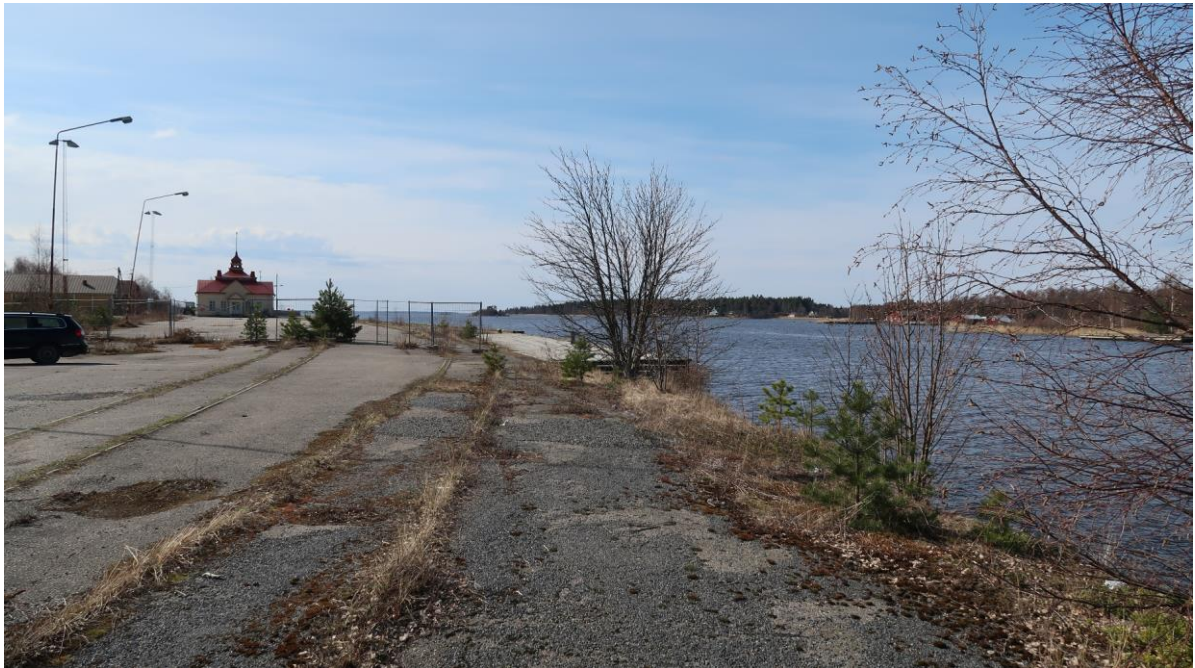
Kuva 5-9. Raiteita satama-alueella kuvattuna.

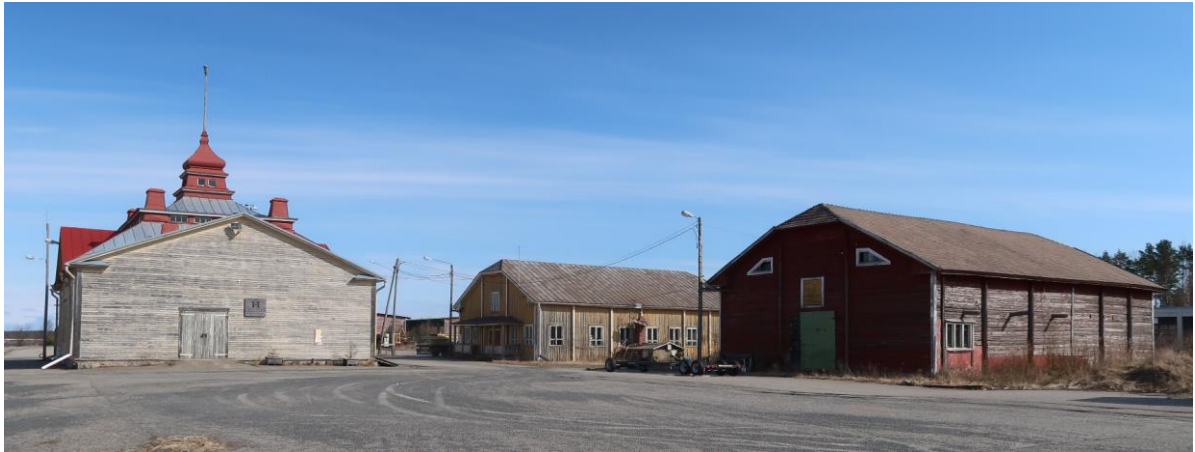
- **Sataman vanha rakennuskanta:** kokonaisuuteen kuuluu tulli- ja pakkahuone sekä kaksi makasiinirakennusta. Kokonaisuudella on historiallista ja maisemallista arvoa. Kokonaisuus on historiallisesti todistusvoimainen eli kertoo sataman historiasta 1900-luvun alussa. Kokonaisuus on avoimella paikalla ja näkyy ympäristöönsä hyvin, myös kaupunginlahden länsipuolelle. Rakennuksista kerrotaan tarkemmin liitteenä 2 olevassa rakennusinventoinnissa.

Kuva 6-4. Paikallisesti merkittävä sataman vanhan rakennuskannan kokonaisuus etelästä pohjoiseen kuvattuna.

Rakennetun kulttuuriympäristönsä puolesta paikallisesti arvokkaalle sataman vanhalle rakennuskannalle suositellaan aluekohtaista merkintää, joka huomioi kokonaisuuden maisemallisia sekä historiallisia arvoja, joka liittyvät alueen avoimuuteen sekä kohteen näkyvyyteen maisemassa. Uudisrakentamisessa ja korjaustoimenpiteissä rakennusten ja alueen kulttuurihistoriallisesti arvokas luonne tulisi säilyä.

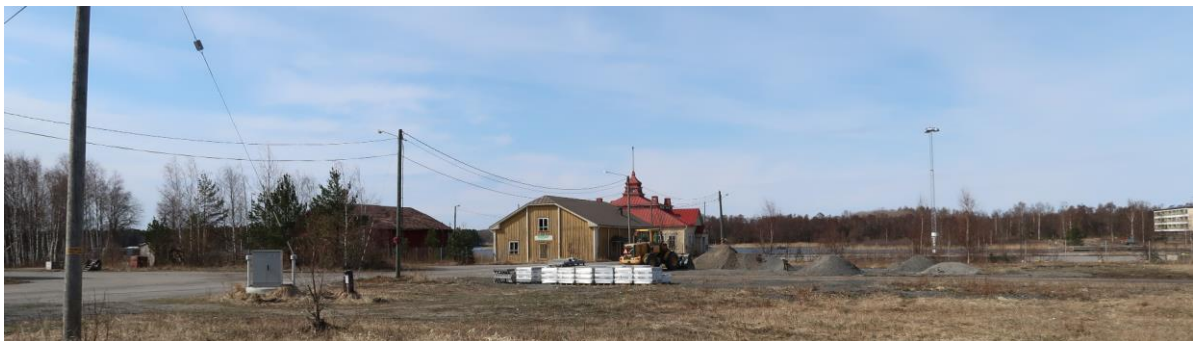
Kuva 6-5. Paikallisesti merkittävä sataman vanhan rakennuskannan kokonaisuus Tervahovintieltä kuvattuna.

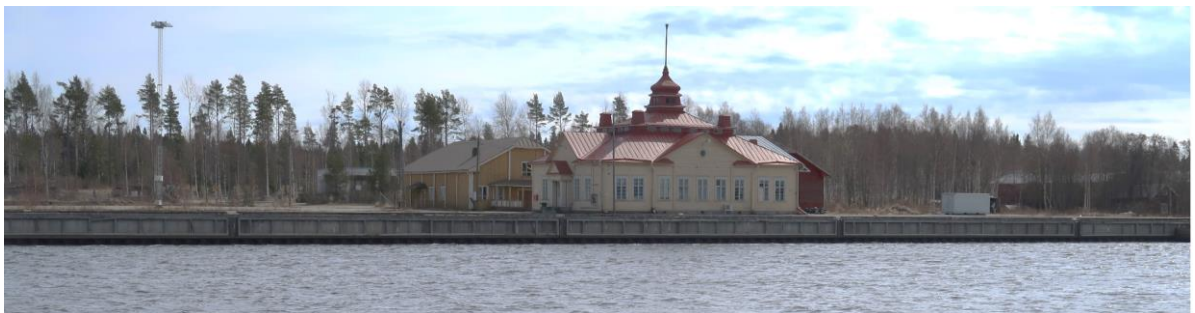
Kuva 6-6. Paikallisesti merkittävä sataman vanhan rakennuskannan kokonaisuus Vastarannalta kuvattuna.

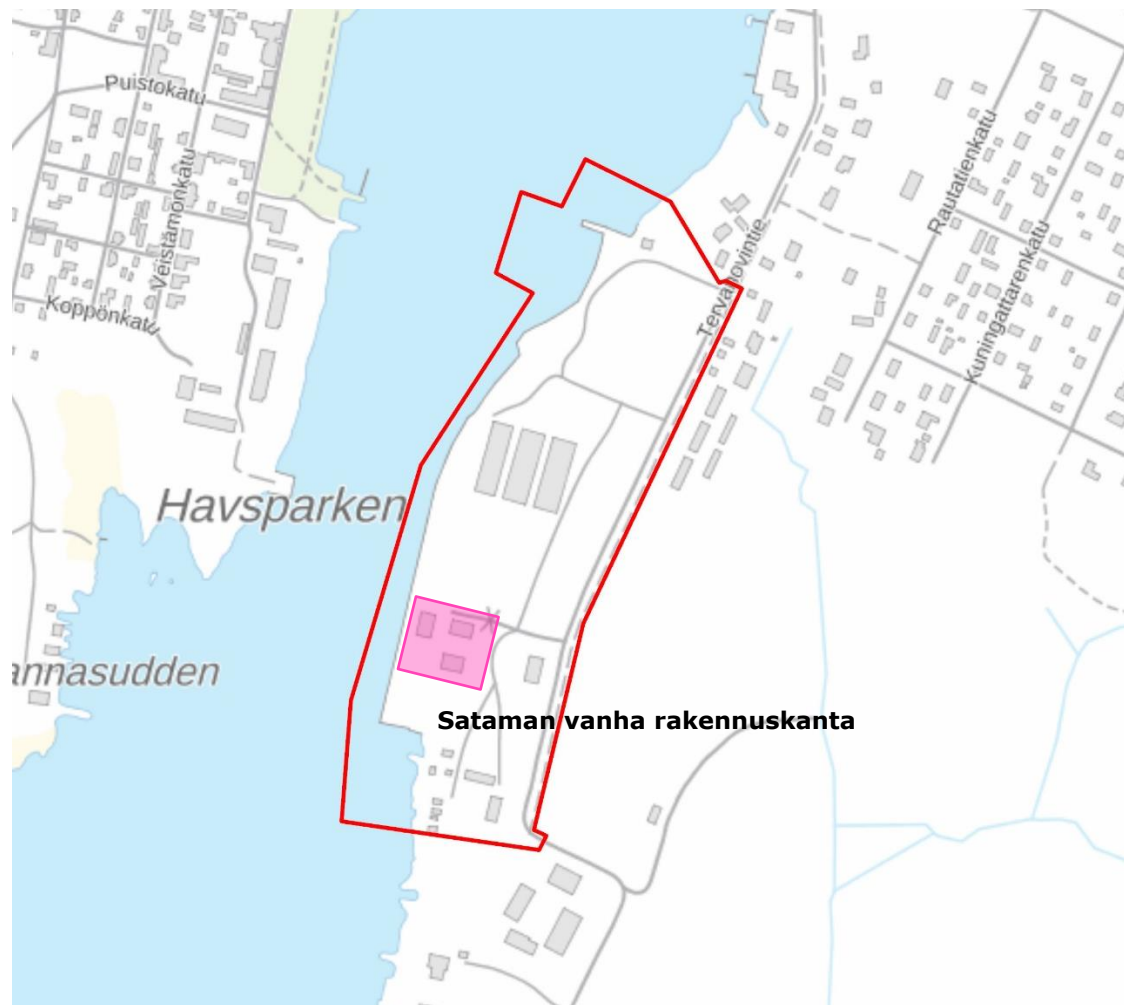
Kuva 6-7. Kuvaan on merkitty paikallisesti arvokas kokonaisuus vaaleanpunaisella rajauksella. Taustakartta © Maanmittauslaitos.
